ارتطام حمولة بمقصورة القيادة في رافعة

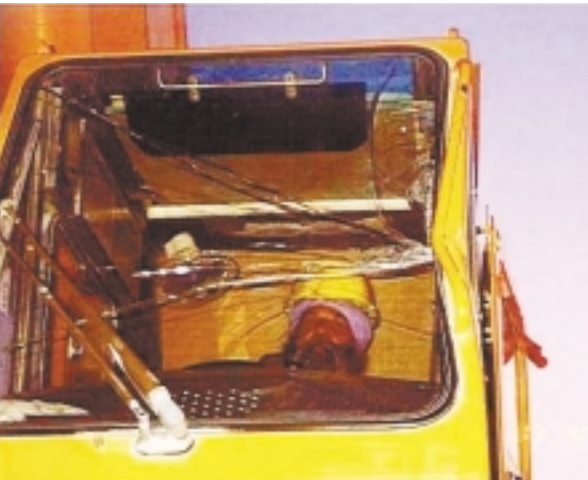
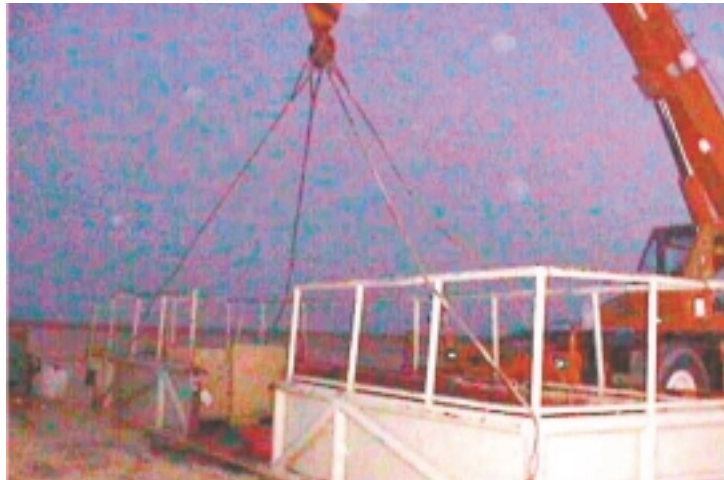
كانت الرافعة تقوم بإنزال قفص السفح الرملي من أرضية مقطورة، واستخدمت حمالة لها أربعة حبال سلكية لرفع القفص بعد تثبيتها بعقد التحميل. وحدث أن علق إحدى الحوامل بزواوية القفص دون أن يلاحظ ذلك المراقب أو مشغل الرافعة.

أدى ذلك إلى تآرجح الحمولة واتجاهها نحو الرافعة بسبب الأطوال غير المتناسقة لحبال التحميل. ولمعالجة الأمر طلب من مشغل الرافعة تنزيل القفص مرة أخرى وإعادةه إلى أرضية المقطورة، وأثناء تنفيذ هذه العملية تآرجح القفص وارتطم بنافاذة مقصورة القيادة في الرافعة.

- عدم الالتزام بالإجراءات اللازمة : لم يتأكد مساعد عامل الرافعة من أن حبال التحميل في وضع جيد وغير عالقة بأي جزء قبل البدء في عملية الرفع.
- عدم إجراء الاتصالات اللازمة : لم يتأكد مشغل الرافعة من مساعد عامل الرافعة أن الحمولة بوضع جيد.
- عدم إجراء الفحص اللازم : كانت الحلقات المخصصة للاستعمال عند الرفع موجودة في القفص إلا أنه لم يكن بها تحديد العلامة " أس دبليو أل " أو رمز اللون الحالي.

- يتعين على مساعد عامل الرافعة ومشغل الرافعة التأكد من أن الحمولة التي سيتم رفعها ليست عالقة بأي مكان.
- ينبغي فحص الحلقات المخصصة للاستعمال عند الرفع والتأكد من وجود علامة أس دبليو أل بها.
