لجنة مراجعة حوادث عمليات الحفر

حادثة كادت أن تقع : أنابيب الحفر من نوع بي أيه سي دي بقطر ٢,٧/٨ بوصة

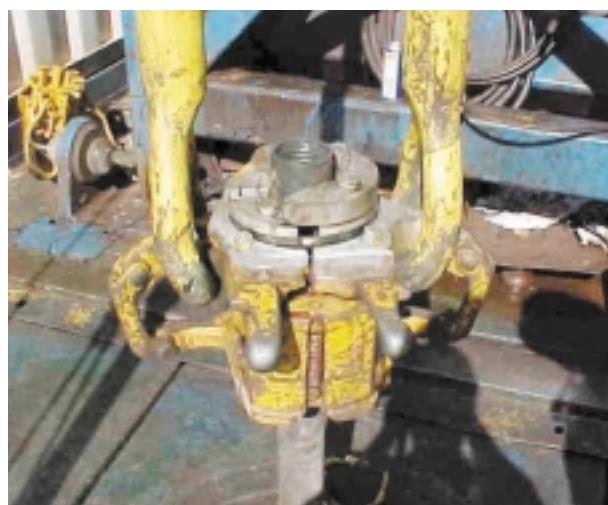
قام عمال الحفر بتثبيت أنبوب الحفر من نوع أم واي تي بقطر ٢,٧/٨ بوصة حول توصيلة منضدة الحفر الدوارة. وارتفعت الحفارة لكن صفيحة الرافعة لم تحمل الاختلال الذي حدث في وصلة ساق المثقب.

- اهتراء لا مركري وتناقص في القطر الخارجي لوصلات ساق المثقب
- تناقص سريع في القطر الخارجي لساق مثقب أنبوب الحفر سببه انزلاق مسننات الكماشة خلال عمليات فك وتثبيت الأنبوب
- اهتراء مخروطي الشكل لوصلات ساق المثقب (عدم وجود سطح خشن لرأس المثقب من نوع بي أيه سي دي أس)
- صفيحة الحماية من نوع أم واي تي ووصلات ساق مثقب أنبوب الحفر لها أقل درجة اهتراء مسموحة قبل توقفها عن التماسك مع بعضها البعض
- اهتراء صفيحة الحماية من نوع أم واي تي نتيجة لعدم ملاءمتها لوصلات ساق أنبوب الحفر

- عقد لقاءات تنويرية في موقع العمل لتوجيه العاملين إلى ضرورة الاهتمام بشكل خاص بالأنابيب المستوى وشبه المستوى والتعامل مع هذه العملية باعتبارها غير اعتيادية.
- خلال العمليات التي تستغرق وقتاً طويلاً لإزال الأنابيب إلى الآبار غير المغلقة وإخراجها منها، يجب أن يُطلب من العاملين في جهاز الحفر مراقبة الوضع العام لوصلات ساق المثقب. والإبلاغ عن أية مشاهدات غير اعتيادية.
- تشجيع العاملين في جهاز الحفر على إيقاف العمل إذا ساورتهم أية شكوك بخصوص المعدات.
