## إصابة أثناء توصيل اسطوانة (كومي)

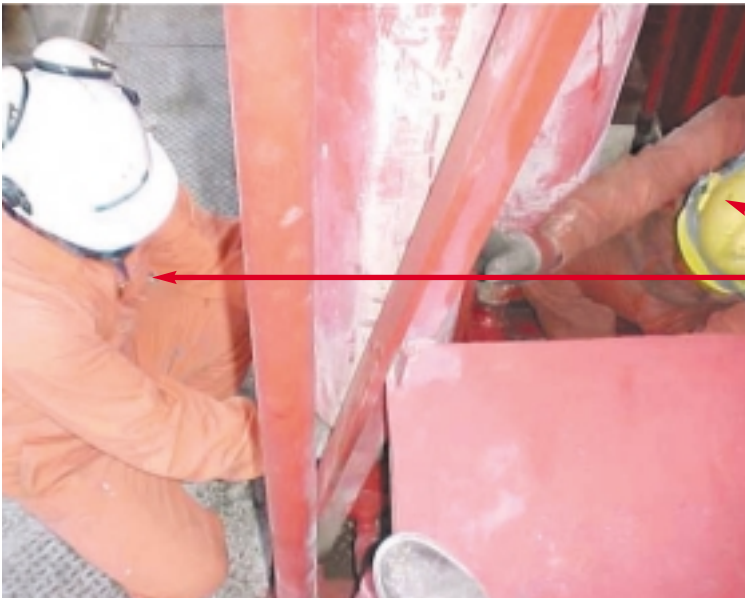
كانت تجري عملية توصيل اسطوانات التجميع (كومي) إلى الشعبة باستخدام حبل الرفع والمرفاع لرفع كل اسطوانة. وأثناء ضبط توصيلة إحدى الاسطوانات تحركت الاسطوانة عن التوصيلة، وسقطت من الملقاط على شكل حرف (U) على الأرض، تعرض عامل الأرضية الذي كان يحمل الاسطوانة للتركيب لإصابة في يده اليمنى.

- العمل بشكل خاطئ: محاولة تركيب الاسطوانة بالشعبة بدون تثبيتها أولاً.
- عدم التقيد بالإجراءات: إزالة حبل الرفع قبل تثبيت الاسطوانة في مكانها.
- قصور في الاتصالات: لم تتم مناقشة مدى سلامة إزالة حبل الرفع ليتحرك المرفاع بين العمال والمصاب والمشرف (الحفار).
- إشراف غير ملائم: عدم ضمان إنجاز العمل بسلام من خلال وسائل الرقابة المناسبة (مثل خطة سلامة العمل).

تعرض هذان الشخصان  
للإصابة أثناء محاولة  
تركيب اسطوانة (كومي) غير  
مثبتة بإحكام.

- من الضروري أن يتم التعامل الصحيح بكافة المعدات والعدة لتجنب الحوادث.
- يجب عدم محاولة اتباع الطرق المختصرة.
