Incident Prevention Through Learning from Incidents

يوليو – سبتمبر 2011
July-September, 2011

قسم الصحة والسلامة والبيئة
Health, Safety & Environment
Division

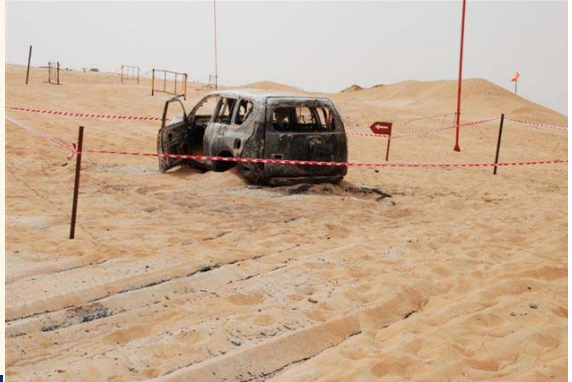
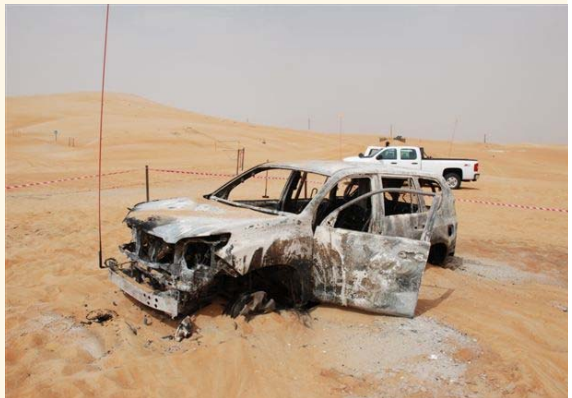
Vehicle Stuck in Sand and Caught Fire

| Area | Incident Description | Causes | |
|---|---|--|--|
| BUH 21-07-11 | <p>كان أحد مراقبي العمال حديثي التدريب في طريقه إلى الموقع BU-105 لمتابعة عملية صيانة تصفيح أنابيب. لم يرق السائق بخفض الهواء في الإطارات عند مغادرته للطريق المعبد مما أدى لغرز المركبة في الرمال على بعد حوالي 150 مترا من رأس البئر وعند محاولته إخراج/ إنقاذ المركبة من الرمل قام السائق بالضغط على بدال سرعة المركبة لفترة طويلة مسببا تسخين المحرك. بعد ذلك بدأ الدخان يدخل إلى كابينة القيادة من ناحية المحرك. ترك السائق المركبة التي نشب فيها الحريق. حاول أحد العمال الآخرين إطفاء النار بواسطة مطفاة الحريق ولكنه لم يتمكن من ذلك. تم بعد ذلك تحريك فريق المكافحة الذي تمكن من إطفاء الحريق. النتيجة: لم تحدث إصابات للأشخاص أو ضرر لأية منشآت ولكن المركبة احترقت بالكامل.</p> <p>A newly trained ADCO Foreman was on his way to Bu-105 for casing repair follow-up job. The driver did not reduce tire pressures when he came off from black top road and the vehicle got stuck in soft sand approximately 150 m away from a wellhead. While trying to get out/rescue the vehicle from sand the driver over accelerated the vehicle for extended period of time, causing engine to heat up. Later heavy smoke came inside the cabin from the Engine. He left the vehicle and vehicle caught fire.</p> <p>Another welding crew at the site tried to extinguish the fire with fire extinguishers but could not put out the fire. The Fire Team was mobilized and they extinguished the fire.</p> <p>Outcome: No injury to personnel or other assets. The vehicle was destroyed.</p> | <ul style="list-style-type: none"> • قصور في ممارسة المهارة: (لم يتم خفض هواء الإطارات كما تم الضغط الشديد على بدال السرعة ولم يتم كذلك إزالة الرمل حول الإطارات) • الأداء غير السليم لتفادي الإزعاج (لم يتم خفض ضغط الهواء في الإطارات وهو إجراء معمول به في الحقول) • Inadequate Practice of Skill (Vehicle tires were not deflated, vehicle was over accelerated and sand near tires was not removed) • Improper performance to avoid discomfort (Tire pressure not lowered; common practice among field staff) | |

| Area | Incident Description | Causes | |
|---|---|--|--|
| | | <p>Lessons Learned</p> <ul style="list-style-type: none"> • يتعين أن يتم ضبط/خفض ضغط هواء الإطارات عند دخول طريق رملي والعكس. • يجب ألا يتم الضغط على بدال سرعة المركبة عند ما تغرز في الرمال. • إذا كنت لا تستطيع الإنقاذ فعليك ألا تغامر بل اطلب المساعدة <ol style="list-style-type: none"> 1. Always adjust/deflate tires when entering off road from black top and vice versa. 2. When vehicle gets stuck in sand, do not over accelerate. 3. If you can not self rescue, do not take chance, call for help. | |

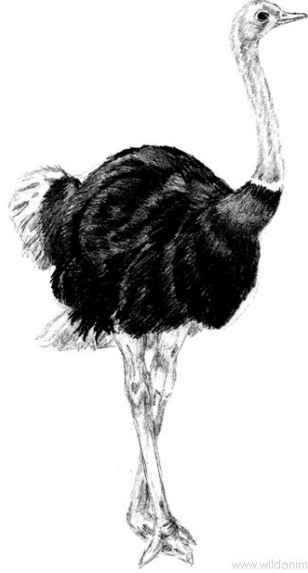
Worker Attacked by an Ostrich

| Area | Incident Description | Causes | |
|---|--|--|--|
| <p>BUH</p> <p>26-07-2011</p> | <p>تم وضع بعض طيور النعام في حظيرة كجزء من محافظة أذكو على سلامة البيئة. توجد بالحظيرة بئر ماء ضحلة. أرسل أحد العمال لتشغيل صمام البئر حيث هاجمته نعامه. وقع العامل على الأرض حيث تعرض لإصابات في صدره ورجليه. نقل العامل لعيادة المنطقة النائية وتم علاجه ثم غادر العيادة</p> <p>As a part of environmental awareness initiatives, Ostriches are kept in an enclosure. There is one shallow water well located inside the enclosure and one utility labourer was sent in to operate shallow water well valve. Once inside the enclosure, he was attacked by one of the ostriches. He fell down and sustained injuries on his chest and legs. He was taken to RAMS Clinic and he was treated and discharged.</p> | <ul style="list-style-type: none"> • قصور في تحديد مخاطر منطقة العمل/ الوظيفة (أرسل العامل إلى داخل الحظيرة دون أية حماية لجسمه لتشغيل صمام البئر داخل الحظيرة) • لم يتم تقديم التدريب (لم يكن العامل مدربا على التعامل مع الحيوانات البرية) • Inadequate identification of worksite/job hazards (Worker was sent inside ostrich enclosure without any physical protection; Shallow water well valve are was inside the enclosure) • No training provided (The worker was not trained to handle/manage wild animals) <p>Lesson Learned</p> <ol style="list-style-type: none"> 1- يتعين ألا يتم ترك الحيوانات البرية في منطقة العمليات 2- لا تقترب من الحيوانات البرية إلا إذا كنت متدربا على ذلك. 3- عليك أن تدخل إلى حظيرة الحيوانات البرية داخل قفص واقى/ مركبة ذات قفص <ol style="list-style-type: none"> 1. Do not keep wild animals in operation area 2. Do not approach wild animals unless trained to do so 3. Enter animal enclosure in a protected cage/vehicle | <p>For Illustration Only</p> |

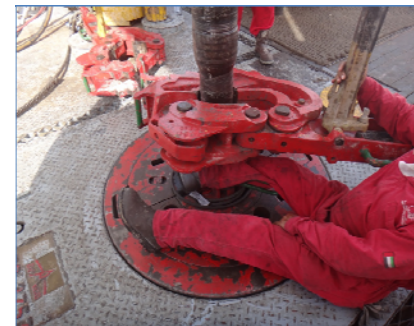
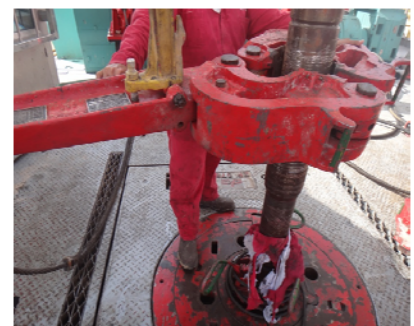
Leg Injury on Rig Rotary Table

| Area | Incident Description | Root Causes | |
|---|---|---|--|
| DD 07-09-2011 | <p>كان طاقم الحفر يضع أسطوانة حفر دوارة في الثقب قبل التشغيل باستعمال الهوك جو (Hawk Jaw) أداة لتشغيل وإيقاف أنبوب الحفر على سطح الحفار) أخفقت أداة Hawk Jaw في عملها ثم توقفت أعمال الحفر لفترة ثلاث ساعات إلى أن تم إصلاح حاملة أنبوب الحفر ثم تمت مواصلة العمل بإجراء 18 وصلة. سلم المشغل عمله لعامل الحفر ثم ذهب لتناول الغداء. بدأت أنابيب الحفر في الانزلاق من الهوك جو وأمر مشغل الحفار طاقم السطح باستعمال الطبلية الدوارة (دوران عكسي) لتثبيت الوصلة وقبض الوصلة بملاقط الحفار بدلا عن الهوك جو. كانت الطبلية الدوارة قد بدأت في أربعة مناسبات سابقة في التسارع دون أي سبب ودون أن يقوم أحد بتشغيلها وقد قام أحد الكهربائيين بفحصها ولم يجد بها أي عطل. بعد القيام بعمل وتنشيط أربع وصلات وضع عامل السطح ساقه على الطبلية الدوارة لإخراج الملقط وفجأة بدأت الطبلية الدوارة في الدوران بسرعة (87 دورة في الدقيقة) بدوران عكسي حيث علق رداء العامل بالمقبض وتسبب في جر رجله والتفافها حول الطبلية الدوارة إلى أن تمزق رداءه. النتيجة: قام عامل الحفر بتشغيل الكابح لإيقاف حركة التدوير وتعرض عامل السطح لكسور مركبة في ساقه.</p> <p>Rig crew was making up drill pipe stands prior to start drilling hole using Hawk Jaw (drill pipe making up/break out tool on rig floor) and the tool failed and the rig operations were shut down for three hours until Hawk Jaw was repaired and making up of drill pipe stands resumed. Rig Manager was supervising the operations and 18 joints were made and then he handed over operations to Driller and went for lunch break. Drill pipes started slipping from Hawk Jaw and he instructed crew to use rotary table (reverse rotation) to torque up the connection with rig tongs instead of Hawk Jaw. Earlier on four occasions, the rotary table had started to spin fast without activation. An electrician had checked the rotary but did not find any abnormality. After making up & tightening three joints, a floor man placed his right leg on the rotary table to remove the makeup tong. Suddenly the rotary table rotated fast in reverse motion and his coverall got caught by slips handle, dragging and twisting his leg around the rotary table until coverall torn off from his leg. Outcome: Driller set the rotary brake to stop the rotary motion and the Floorman sustained multiple fractures on his leg.</p> | <ul style="list-style-type: none"> • قصور في إدارة التغيير (نقل عامل الحفر العملية من الهوك جو إلى الطبلية الدوارة دون تقييم المخاطر أو طلب التفويض بذلك) • الضبط/الصيانة/الإصلاح غير السليم (لم يتم تحديد/التحقيق في/إصلاح عطل الطبلية الدوارة) • Inadequate Management of Change (Driller switched operations from Hawk Jaw to rotary table without assessing risks or seeking authorization) • Incorrect Adjustment/ repair/ maintenance (Rotary table's fault was not identified/ investigated / repaired) | |

| Area | Incident Description | Root Causes | |
|---|---|---|--|
| | | <h3>Lesson Learned</h3> <ol style="list-style-type: none"> 1- عليك أن تقوم دائما بتحليل سلامة المهمة قبل الشروع في عمل غير مخطط له. 2- احصل على التفويض اللازم من مدير الحفر قبل تغيير طريقة العمليات 3- عليك أن تقوم بتطبيق القواعد الذهبية الخاصة بشركة الحفر الوطنية وقواعد أدكو لحماية الحياة وأن تتوقف عن القيام بأي تصرف غير آمن. <ol style="list-style-type: none"> 1. Always perform Job Safety Analysis before proceeding with unplanned task 2. Obtain authorization from Rig Manager before changing mode of operations 3. Apply NDC Golden Rules & ADCO Life Protection Rules (LRP) and STOP any unsafe action | |

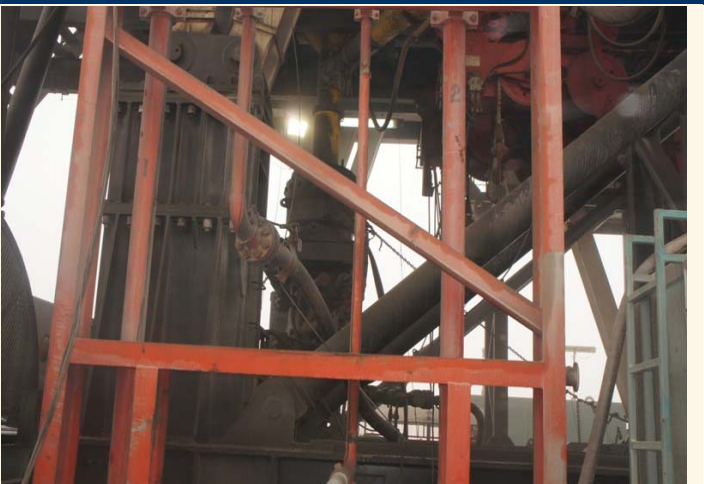
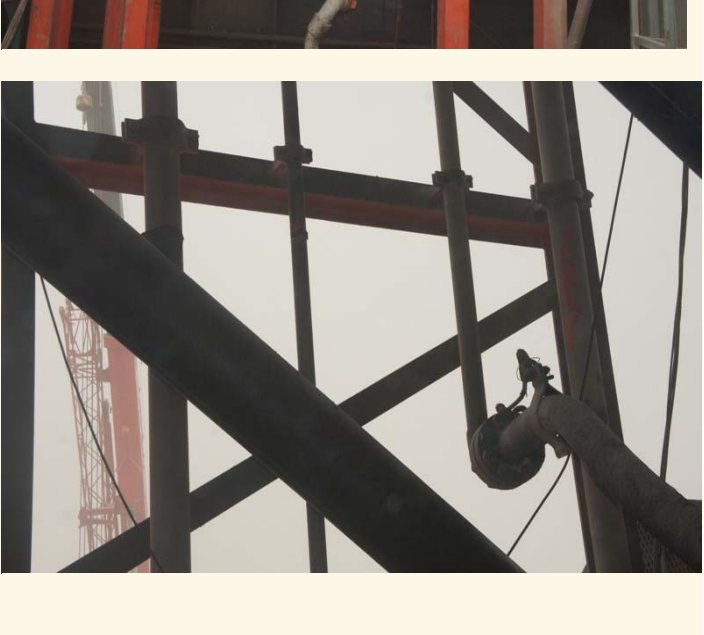
Fall from Rig Substructure Resulting in Back injury

| Area | Incident Description | Root Causes | |
|--|--|---|--|
| DD NDC Rig 51 30- 08- 2011 | <p>أثناء عملية الحفر (توصيل خط الدورة العكسية) أرسل عامل الحفار عامل السطح لإحضار بعض الأدوات من مخزن الحفار. أحضر عامل السطح الأدوات وبدأ في العمل. كان عامل السطح يحاول إرخاء المقبض من على خط النضح لاستخدامه لخط الدوران العكسي على متشعب الأنبوب الراسي.</p> <p>صعد العامل إلى قمة هيكل الحفار دون أن يكون مرتدياً طقم الوقاية الكامل وعلى الرغم من ذلك لم يستطع العامل أن يصل إلى المقبض ومن ثم اعتلى الأنبوب الراسي مع وضع إحدى قدميه على خط وقف التدفق ووضع قدمه الأخرى بزاوية 45 درجة على عمود الهيكل وعند محاولته إرخاء البراغي سقط منه المفتاح وفقد توازنه وسقط على عارضة الهيكل ثم استقر بين العمودين الرئيسيين.</p> <p>During rigging up (connecting the reverse circulating line), the Driller sent the Floorman to bring some tools from rig store. The Floorman brought tools and started the work. The Floorman was trying to loosen a clamp on the bleed off line to use it as reverse circulating line on the stand pipe manifold.</p> | <ul style="list-style-type: none"> • عدم كفاية التصميم الفني: (لا يوجد خط دوران عكسي في التصميم الأساسي للأنبوب الراسي للمتشعب) • قصور في التخطيط للعمل: (لم تتم مناقشة المهمة مع المراقب كما لم يتم تقييم مخاطر العمل . لا يوجد مصعد في موقع العمل) • Inadequate Technical Design (No reverse circulating line in the original design of the stand pipe manifold) • Inadequate work planning (The task was not discussed with Floorman; Job Safety Analysis was not carried; Man lift was not on site) | |
| | <p>He went on top of sub structure runner beams without wearing full body harness. Still he was not able to reach the clamp and climbed up on the stand pipe with one foot on the kill line and the other foot on 45 degrees sub structure beam. When he tried to unscrew bolts, the spanner slipped and he lost his balance. He fell down hitting a sub structure across member with his back and then landed between the sub main runner beams.</p> | <p>Lesson Learned</p> <ol style="list-style-type: none"> 1- لا تشرع في القيام بأي عمل دون تفويض من المشرف ودون الحصول على إذن بالعمل بالنسبة للأعمال غير الروتينية. 2- عليك أن تقوم بتطبيق القواعد الذهبية الخاصة بشركة الحفر الوطنية وقواعد أدكو لحماية الحياة 1. Do not commence any work without authorization from the supervisor and permit to work for non routine jobs. 2. Always follow NDC 10 Golden Rules and ADCO Life protection Rules (LPR) | |

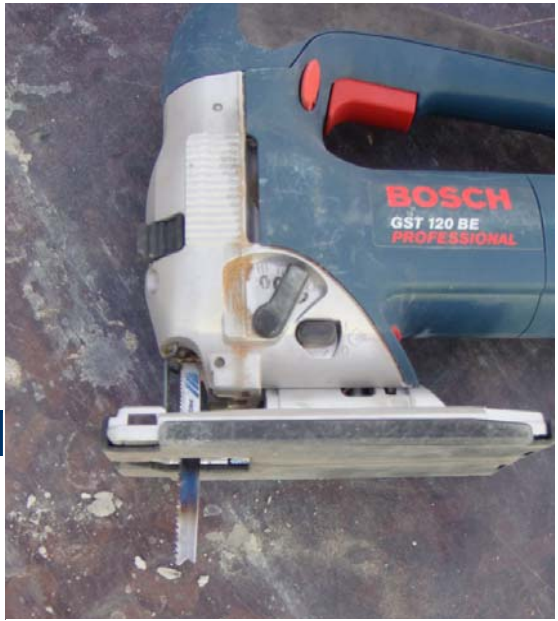
Slippage of Jigsaw Causing Leg Injury to Carpenter

| Area | Incident Description | Root Causes | |
|---|---|---|---|
| <p>E & P</p> <p>11-07-2011</p> | <p>بينما كان أحد النجارين يقطع الخشب لتجهيز أعمال صب الخرسانة انزلق المنشار من المنصة الخشبية حيث أصابه أسفل ساقه اليمنى مسببا له جرحا قطعيا.</p> <p>النتيجة: تلقى النجار الإسعافات الأولية في العيادة ثم تم تحويله للمستشفى. تم خروج النجار من المستشفى بعد تلقيه العلاج ونصح بالقيام بعمل خفيف.</p> <p>While a carpenter was cutting plywood for concrete shuttering preparation works, the Jig Saw slipped off on the wooden platform and bounced back, hitting on his lower right leg causing a laceration wound.</p> <p>Outcome: He received First Aid at site clinic and then referred to a hospital. After treatment he was discharged from the hospital and assigned to light duties.</p> | <ul style="list-style-type: none"> • عدم كفاية الجهود التدريبية (كان النجار يمارس عمله المعتاد باستعمال الآلة بشكل روتيني ولكنه لم يكن قد تلقى التدريب على الاستعمال الآمن لهذه الآلة). • قصور أو عدم عقد اجتماعات الأمن والسلامة (لم تنطرق جلسات تنفيذ العمل اليومية إلى الاستخدام الآمن للآلات) • Inadequate training efforts (Carpenter was using the tool as his routine task but he did not receive training on the safe operation of the tool) • Inadequate or lack of safety meetings (Daily Tool Box Talks (TBT) did not address the safe operations of tools) <p>Lesson Learned</p> <ol style="list-style-type: none"> 1- تدريب العاملين على الاستخدام الآمن للآلات الكهربائية بناء على توصيات المصنع. 2- عقد جلسات تنفيذ الأعمال الخاصة تحديدا باستخدام الآلات <ol style="list-style-type: none"> 1. Train staff in safe use of power tools based on manufacturer's recommendations 2. Deliver Tool Box Talks (TBT) specific to task and tools to be used | |

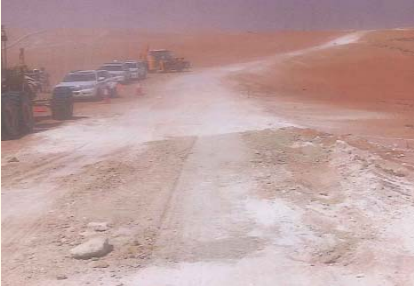
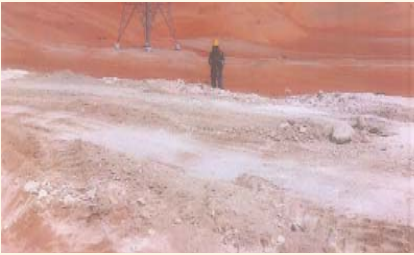
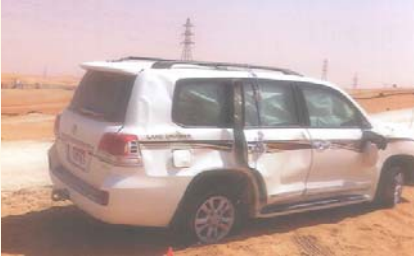
Vehicle Rollover

| Area | Incident Description | Root Causes | |
|---|---|--|---|
| E & P 30-09-2011 | <p>كان مفتش الطلاء في طريقه من محطة فصل الغاز المركزية في عصب إلى خط النفط الرئيسي لإجراء فحص للطلاء، وكان بصحبته شخص آخر. توقف المفتش في إحدى محطات الوقود لتعبئة مركبته بالوقود ثم واصل سيره إلى الموقع. وقد تأخر نتيجة لذلك عن اللحاق بزملائه الذين سبقوه إلى الموقع. في الطريق وأثناء القيادة بسرعة 75 كلم في الساعة تقريباً على منحدر ترابي، دخلت إطارات الناحية اليمنى في كتف الطريق الترابي الهش مما أدى لفقدان السائق للسيطرة. حاول السائق إدارة عجلة القيادة إلى اليسار بصورة حادة فتدهورت المركبة. النتيجة: لم يتم الإبلاغ عن وقوع أي إصابات للأشخاص، لأن السائق ومرافقه كانا يربطان حزام الأمان، ولحقت بالمركبة بعض الأضرار.</p> | <ul style="list-style-type: none"> • قصور في تحديد موقع العمل/مخاطر العمل (لم يأخذ السائق في الاعتبار مخاطر القيادة على طريق متعرج ومنحدر وغير ممهد ولا توجد عليه أي لافتات مرورية) • قصور تخطيط العمل (بدأ السائق الرحلة بنصف خزان من الوقود وفي الطريق قرر التوقف للتزود ومن ثم أصبح تحت ضغط الوقت للحاق بزملائه الذين ينتظرونه) • قصور عمليات التدقيق والفحص والمراقبة (لم يكن هناك نظام مراقبة مقرر وفعال لتقدير الصيانة (حجارة ومواد سطحية هشة) وتصميم الطريق غير الممهد (عرض الطريق وتصميمه)) • Inadequate Identification of Worksite/Job Hazards (Risk of driving on a curvy and downhill portion of a narrow Gatch Road without any road signs were not considered) • Inadequate Work Planning (The driver started journey with half fuel tank and on the way decided to stop at petrol station to fill petrol and then he was under time pressure to meet waiting crew) • Inadequate Audit/ Inspection/ Monitoring (There was no structured/effective monitoring in place to assess maintenance (pot holes and soft surface material) and design (width and design) of gatch road) | |

| Area | Incident Description | Root Causes | |
|---|---|--|---|
| | | <div data-bbox="1182 922 1397 954">Lesson Learned</div> <ul style="list-style-type: none"> • التخطيط للرحلة مع الأخذ في الاعتبار فترات الاستراحة القصيرة • تخفيض ضغط الإطارات عند القيادة على الطرقات غير الممهدة • عدم إدارة عجلة القيادة بصورة حادة على الطرقات غير الممهدة <ol style="list-style-type: none"> 1. Plan your journeys and allow time for short breaks 2. Deflate tire pressure when driving off road 3. Do not apply sharp steering especially on Gatch Roads. | |

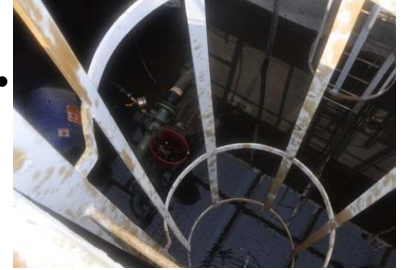
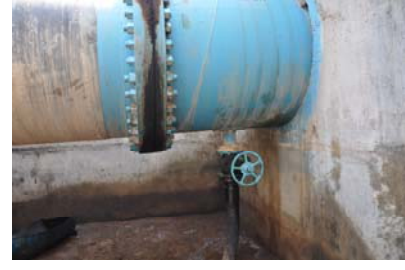
Loss of Containment

| Area | Incident Description | Root Causes |
|---|---|--|
| TPO 26-09-2011 | <p>كانت قاعدة عداد مدخل أنبوب التوصيل بحاجة للتغيير بسبب التآكل. ولم يتم استخدام المرافق الثابتة لتحويل خط الجاذبية طوال السنوات الأربع - الخمس الماضية بسبب مشاكل الصيانة مع الصمامات والمعدات المرتبطة بها. وقد تقرر استخدام حفرة قديمة في منطقة منخفضة بمرافق مؤقتة. قام طاقم العمل باستخدام خراطيم جديدة، وحدث تسرب من أحد هذه الخراطيم الجديدة على جانب السحب أثناء تنفيذ هذه المهمة قبل أسبوع من وقوع هذا الحادث. تم استكمال الأعمال التمهيدية (اختبار الغاز وفتح صمام السحب الجانبي وفحص جانب المضخة للتأكد من عدم وجود تسرب) وبدأت عملية الضخ. لوحظ وجود تسرب بسيط عند ضغط 70 رطل على البوصة المربعة وتمت عملية التصليح. أعيد تشغيل المضخة في وقت لاحق، فتمزق خرطوم التصريف في مضخة الطرد المركزي المؤقتة مما أدى لتسرب النفط داخل الحفرة. قام المراقب بإيقاف المضخة ثم الدخول في الحفرة لإغلاق صمامات التفريغ والسحب. ولكن الصمام الموجود في جانب خط الجاذبية 2 لم يغلق بشكل كامل. تم تركيب سدادات على جانبي التصريف والسحب من الصمام. النتيجة: تسرب 113 برميل نפט إلى الحفرة تم استردادها.</p> <p>Due to corrosion, meter bank inlet header required replacement and this necessitated draining of gravity line. Since permanent facilities for inter Gravity line transfer were not in use for the last 4-5 years due to maintenance issues with valves and associated equipment, it was planned to utilize an old low point area pit with temporary facilities. The crew was using new hoses. One hose of this new batch had leaked on the suction side while carrying out this specific activity one week before this incident. The preparatory works (gas test, opening the suction side valve, and checking pump side for leak) were completed and the pumping started. A small leak at 70 psi was observed and rectified. Later, the pump was re-started and discharge hose of the temporary single stage centrifugal pump ruptured resulting in an oil spill inside the pit.</p> <p>Foreman switched off the pump and then entry to the pit was made to close the discharge and suction valves. However valve on suction side Gravity Line 2 could not be closed completely. Then blinds on discharge and suction sides of the pump installed.</p> <p>Outcome: 113 Bbls was released in the pit which was recovered.</p> | <ul style="list-style-type: none"> قصور الصيانة الوقائية (لم تكن المرافق الثابتة لتحويل خط الجاذبية جاهزة للعمل) القصور في تحديد موقع العمل/مخاطر العمل (لم يتم تحديد مخاطر استخدام خراطيم غير معتمدة من قبل طرف ثالث، عدم فعالية تقدير الجاهزية للعمل، عدم ضبط التغيير من المرافق الثابتة إلى المؤقتة) قصور القيادة (عدم صيانة المرافق الثابتة، استخدام خراطيم غير معتمدة، استخدام أسلوب الصرف العام) Inadequate Preventive Maintenance (Permanent facilities for inter Gravity line transfer were not operational) Inadequate Identification of Worksite/ job Hazards (Risks of using hoses which were not certified by 3rd Party not identified; assessment of operational readiness not effective; Change from permanent facilities to temporary facility not managed) Inadequate Leadership (Permanent facilities not maintained; uncertified defective hoses were used; generic draining procedure was used) |

| Area | Incident Description | Root Causes |
|---|---|--|
| | | <p>Lesson Learned</p> <ol style="list-style-type: none"> 1. عدم استخدام أدوات ومعدات غير معتمدة في عمليات أساسية وخطرة 2. عدم تنفيذ أي عمل دون تقدير المخاطر وإجراءات العمل 3. إجراء دراسة لتقييم المخاطر وإمكانيات التشغيل لإدارة التغيير في أنشطة العمليات <ol style="list-style-type: none"> 1. Do not use uncertified tools & equipment for critical operations 2. Do not execute task without task risk assessment and work procedure 3. Conduct Hazard and Operability Study (HAZOP) to manage change in operations activities |

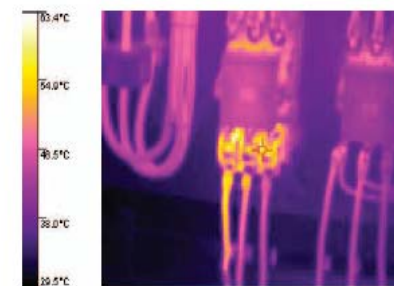
| Area | Incident Description | Root Causes |
|---|---|--|
| NEB | <p>توجد في محطة المعالجة المركزية في الرميثة 4 ضاغطات هواء كل واحدة منها مزودة بمروحة تبريد لتدوير الهواء المحيط وتبريد الضاغطات. يتم تشغيل ضاغطتين لتزويد أجهزة محطة المعالجة المركزية باحتياجاتها من الهواء، بينما تعمل الثالثة للمحافظة على مستوى الضغط الآمن وتكون الرابعة في وضع التشغيل اليدوي كاحتياطي. ونتيجة لحدوث تماس في مروحة تبريد الضاغط رقم 2، اشتعل حريق وامتد إلى كامل العمود مما أدى لاحتراق عمود مجموعة المفاتيح الكهربائية 415 فولت، وتم إغلاق طارئ للمحطة على المستوى 1 (ESD-1) بسبب انخفاض الضغط. قام مراقب الكهرباء ومراقب السلامة بدخول المحطة الفرعية باستخدام أجهزة التنفس وتم فحص وتحديد موقع الحريق وعزل خطوط الكهرباء. وقاما باستخدام مطفاة حريق ثاني أكسيد الكربون لإطفاء الحريق. النتيجة: تلف أنظمة تغذية مراوح التبريد وعمود التغذية.</p> <p>Rumaitha CPP has 4 instrument air compressors. Each compressor is equipped with cooling fan to circulate the surrounding air and cool the compressors. Two compressors are operated to feed CPP instrument air requirement, the third works as a JOCKY to sustain the safe pressure, the fourth is kept in Manual standby mode. Due to a loose contact in Instrument Air Compressor # 2 cooler fan feeder, fire started and extended to the entire column causing burning of 415 volts switchgear column, and plant shut down on Emergency Shut Down Level 1 (ESD-1) due to low instrument air header pressure. An Electrical Foreman and a Safety Foreman entered the sub-station using BA Sets, inspected and identified fire location and then power lines were isolated. They used CO2 fire extinguisher to extinguish the fire. Outcome: Damage of instrument Air compressors Cooling fans' feeders [withdrawers] and the feeding column [riser].</p> | <ul style="list-style-type: none"> • قصور في تنفيذ الصيانة (أضرار تشغيل المحرك) لم يتم تنفيذ عملية الفحص وإعادة التثبيت (وفقا لإجراءات صيانة أضرار تشغيل المحرك) • قصور في الإشراف (لم تتم المحافظة على تحديث السجلات بفعالية) • Inadequate implementation of Maintenance (Motor Starters) Proper implementation of inspection and retightening (as per the maintenance of starter panel procedures) was not done. • Inadequate Supervision: Update of logs and maintenance records were not effectively maintained. • Inadequate assessment of needs and risks (No sensing acoustic tools or thermograph cameras used to detect the loose contact in early stage; Feeding all compressors from same emergency bus-bar) |

Thermal image of a loose terminal contact.

| Area | Incident Description | Root Causes |
|---|---|--|
| 04-08-2011 | | <p>Lesson Learned</p> <ol style="list-style-type: none"> 1. تحديث التقنيات المستخدمة حالياً لاكتشاف الأعطال وإدخال أجهزة المراقبة الحديثة (مثل كاميرات الرصد الصوتي والحراري) لكشف التماس الكهربائي) 2. القيام بعمليات الفحص وإعادة التثبيت وفقاً لإجراءات صيانة لوحات التشغيل 3. أهمية التغذية الموثوقة للأجهزة الحساسة مثل ضاغطات الهواء. <ol style="list-style-type: none"> 1. Modernize the current trouble shooting techniques and integrate advance condition monitoring tools [Such as acoustic noise and thermograph cameras used to detect the loose electrical contacts]. 2. Carry inspection and re-tightening as per the maintenance of starter panel procedures 3. Reliable feeding of critical equipment such as instrument air compressors is important. |

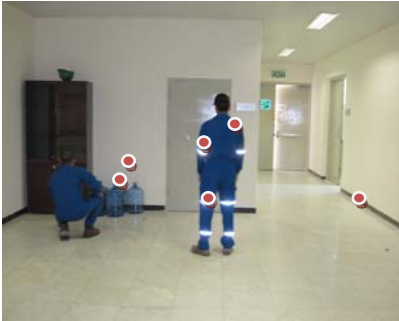
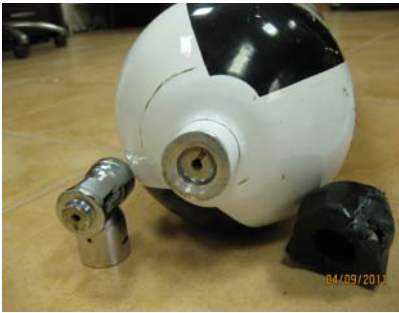
Injuries to Workers Hit by Pressurized Cylinder

| Area | Incident Description | Root Causes |
|---|--|---|
| NEB 03.09.11 | <p>أثناء إغلاق وحدة المعالجة المركزية في الضبعية، كانت تجرى عمليات تنظيف وفحص للأسطوانات. كان العمال يشتغلون بوحدة تزويد بالهواء (جهاز تنفس محمول على عربة) مع أسطوانتي تنفس ذاتي. استغرق العمل وقتاً أطول مما كان متوقعاً، وقد طلب من مراقب العمليات إحضار أسطوانات تنفس إضافية كانت موجودة بأرضية مبنى غرفة التحكم. قام المراقب بإرسال أحد العمال ولكنه لم يتمكن من معرفة مكان الأسطوانات وطلب المساعدة من مراقب نظام مراقبة التوزيع الذي اصطحب العامل إلى مكان الأسطوانات. وأثناء محاولة المراقب رفع الأسطوانة أفلتت الأسطوانة من يده وتحرك الصمام إلى وضع الفتح بعد انكسار صمامها. انطلقت الأسطوانة المضغوطة (4,351/300 بار على البوصة المربعة) لتضرب المراقب والعامل وأحد الجدران والباب الفولاذي والأرضية وأحد الخزانات الخشبية قبل أن تستقر على الأرض. النتيجة: أصيب مراقب العمال بإصابات بليغة (كسر في أسفل الفك الأيسر) وكانت إصابة العامل بسيطة في إبهام يده اليمنى وجبهته.</p> <p>During a Shutdown of the Al Dabb'iya CPP cleaning and inspection of the vessels was ongoing. The crew was working with an air supply unit (BA Trolley) with two SCBA cylinders. The work took longer than expected and an operations foreman was requested to bring additional SCBA cylinders which were kept on the ground in CR Building.</p> <p>The operations foreman dispatched a labourer but he could not locate cylinders and sought help from DCS foreman and DCS foreman accompanied the labourer to the location. While the Foreman tried to lift the cylinder it slipped from his hand and the valve rotated in open position. The valve broke and the pressurized cylinder (300 Bar /4,351 psi) blasted off and hit the foreman, the labourer, one wall, steel door, the floor and a wooden cupboard before resting on the ground. Outcome: The foreman sustained major injuries (fracture on the left lower jaw) and the labourer sustained minor injuries on his right hand thumb and forehead.</p> | <ul style="list-style-type: none"> القصور في تحديد موقع العمل/ مخاطر العمل (لم تؤخذ مخاطر وضع أسطوانة مضغوطة على أرضية مبنى غرفة التحكم والمخاطر المرتبطة بنقل الأسطوانات في الاعتبار عند تخطيط العمل) القصور في تخطيط العمل (تم تخطيط العمل على أساس أسطوانتين وتم حفظ الأسطوانات الأخرى بعيداً عن موقع العمل) قصور القيادة (عندما طال وقت العمل وكانت هناك حاجة لمزيد من الأسطوانات لم يتم طلب عمال إضافيين، وبدلاً من ذلك تم تكليف أحد العمال ليتولى جلب أسطوانات الهواء، وتم وضع الأسطوانات على الأرضية في مكان مزدحم كما لم يتم استخدام حاملة أسطوانات) Inadequate Identification of Worksite/ job Hazards (Hazards of placing pressurized cylinder inside CR Building floor; risks associated with handling of cylinders were not considered in work planning) Inadequate Work Planning (Work was planned with two cylinders and extra cylinders were kept away from work site) Inadequate Leadership (When the work prolonged and more cylinders were needed, the work was not topped instead a labourer was assigned to handle air cylinders; cylinders were kept on a floor in a busy area; cylinder cradle was not used) |

| Area | Incident Description | Root Causes |
|---|--|---|
| | | <p>Lesson Learned</p> <ol style="list-style-type: none"> 1. ضرورة استخدام حاملة لنقل الأسطوانات 2. ضرورة تدريب العمال الذين يتعاملون مع أسطوانات الغاز على ممارسات العمل الآمن 3. التأكد من توفر الموارد في الموقع قبل بدء العمل 4. وقف أي أعمال أو تصرفات غير آمنة <ol style="list-style-type: none"> 1. Use cylinder cradle/stand to transport cylinders 2. Train crew involved in handling gas cylinders on safe working practices 3. Ensure availability of resources on site prior to commencing work 4. Stop any/all unsafe acts |

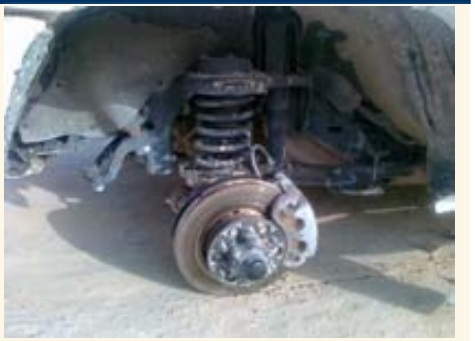
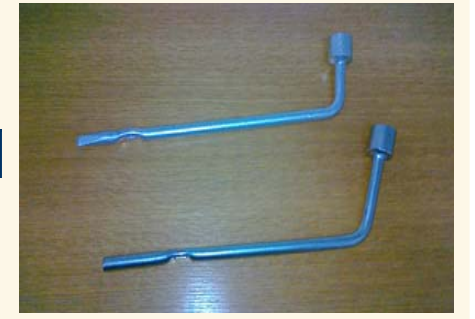
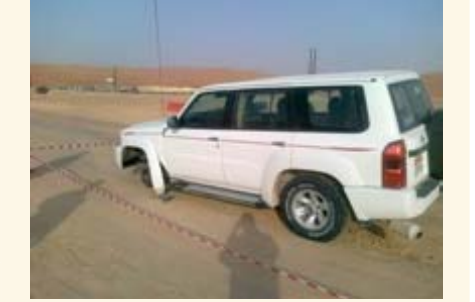
Vehicle Tire Disengagement

| Area | Incident Description | Root Causes | |
|---|---|--|--|
| SE Shah 03-08-2011 | <p>كان صندوق الأدوات في إحدى السيارات الجديدة في الموقع يحتوي على مفتاح ربط غير قياسي (أصغر بمقدار 3 سم). استخدم السائق المفتاح لاستبدال أحد الإطارات ولم يتمكن من إحكام ربط الإطار بشكل جيد. وبينما كان يقود المركبة شخص آخر من الطاقم، بعد يومين من استبدال الإطار، انفصل الإطار الأمامي الأيسر وتدرج بعيداً. وقد تكمن السائق من السيطرة على المركبة وإيقافها بسلام. .</p> <p>النتيجة: تضرر الحاجز الأمامي الأيسر ونظام الفرامل وتآكل براغي وفتحات العجل.</p> <p>The tool kit of new site vehicle, contained a spanner which had non standard (3 cm shorter) spanner. The spanner was used by driver to replace a flat tire when tightening nuts and they were not adequately tightened. While another crew was driving the vehicle, two days after the last tire replacement, the front left wheel disengaged and rolled away. The driver managed to control and stop the vehicle safely on its axle and disc assembly.</p> <p>Outcome: Damage to the left fender, breakage and erosion of the wheel bolts and studs and erosion of the bolt-holes in the rim.</p> | <ul style="list-style-type: none"> • القصور في إزالة أو استبدال الأدوات غير الملائمة (تم استبدال مفتاح الربط المستخدم في تغيير الإطار بمفتاح آخر) • قصور التدقيق والفحص والمراقبة (لم يتم فحص صندوق أدوات المركبة الجديدة، ولا يوجد نظام للفحص الدوري الرسمي للمركبات في الموقع (يوميًا/أسبوعيًا)) • Inadequate Removal or Replacement of Unsuitable Tools (The wheel spanner used to change the tire was replaced with another spanner) • Inadequate audit/inspection/ monitoring (New vehicle tool kit was not inspected, and formal system of periodic (daily/weekly) inspection of vehicles at site exist) <div data-bbox="831 710 1659 758">Lesson Learned</div> <ol style="list-style-type: none"> 1. فحص صندوق الأدوات بالنسبة للمركبات الجديدة بما في ذلك مفتاح الربط والقيام بعمليات فحص منتظمة 2. عدم استخدام مفاتيح الربط غير القياسية عند استبدال الإطارات <ol style="list-style-type: none"> 1. Check tool kits including wheel spanners of new vehicles and conduct periodic checks. 2. Do not use shorter and sub standard spanners when replacing tires. | |
