## تضرر وحدة الأنابيب الملتفة

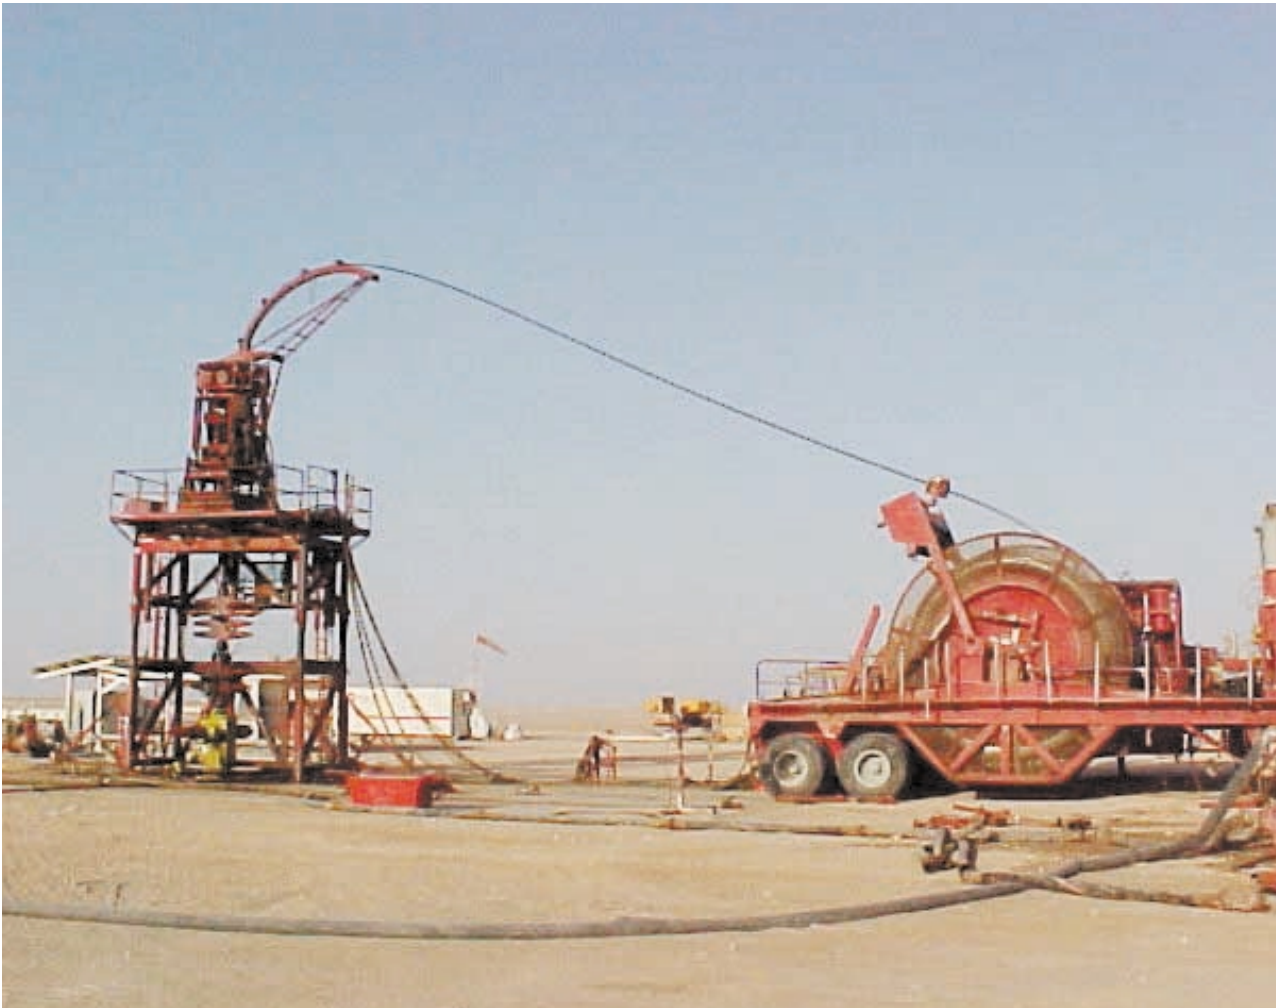
لم يتم إطلاق فرامل الأنبوب الحلزوني مما أدى إلى تحرك لفافة الأنبوب نحو رأس البئر.

- تشغيل المعدات بدون تصريح.
- عدم وجود رقابة وعدم تحديد مسؤوليات العمل لأفراد فريق العمل.

- يجب تعيين مراقبين ومشرفين على أفراد فريق العمل.
- توضيح المسؤوليات المحددة للعمل وضمان فهم الموظفين لها.
- تحديد مجالات التحكم بالعمل في حالة غياب الإشراف.
