## التعامل مع دعائم مرفاع الناقل

### الحادثة :

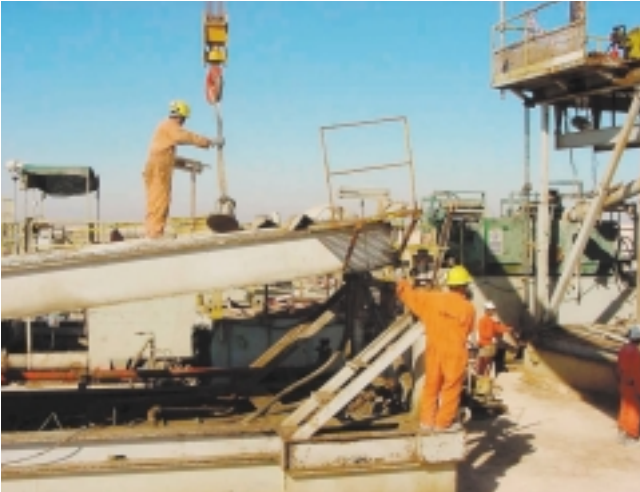
استخدام الرافعة لرفع الدعائم

- استخدام معدات الرفع لرفع دعامة المرفاع
- قم بتحديد الطرق التي تُراعى فيها قواعد السلامة عند تخزين دعائم المرفاع لتجنب مناولتها يدوياً.

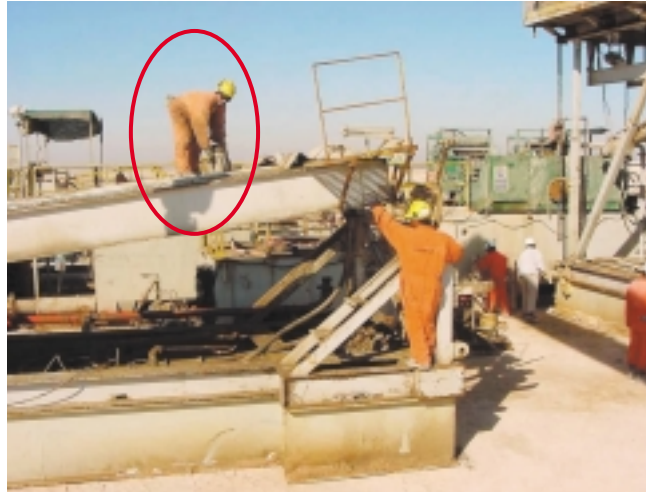
في إطار الاستعداد لنقل جهاز الحفر تم تحريك الناقل من المنحدر، وحاول عامل الحفر واثنان من عمال الأرضية سحب دعائم المرفاع على المنحدر لوضعها على غطاء خزان طين الحفر، وأثناء سحب الدعامة الثانية سقطت على غطاء خزان طين الحفر إلى أن وصلت إلى الأرض وكان أحد عمال الأرضية يعمل على مقربة من مكان سقوطها.

- عدم اتباع التعليمات والإجراءات اللازمة.
- لم يُستخدم أي من معدات الرفع (المرفاع أو الرافعة الشوكية) لنقل الدعامة الثقيلة التي يبلغ وزنها ٣٠ كيلوجراماً.
- عدم التخطيط الكافي وغياب التنظيم السليم؛
- كان يمكن تنفيذ الخطة بسهولة ووفق قواعد السلامة لو كان التخطيط لها سليماً.

رفع الدعائم يدوياً
