## التوعية بالسلامة على أرضية جهاز الحفر

### الحادثة :

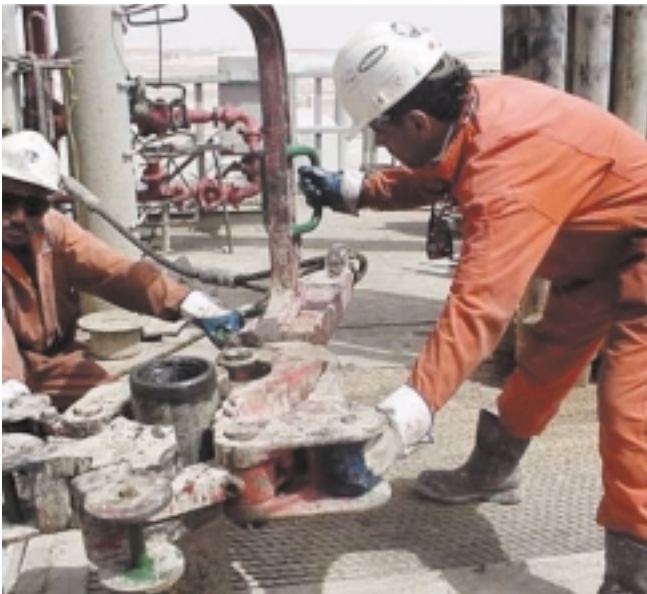
صح: الأيدي على مقبض الملقاط

- الاتصالات: تحدثوا مع زملائكم، انعقدوا اجتماعات تنويرية مفيدة.
- العمل الجماعي هو جزء حيوي من السلامة
- دائماً اسأل نفسك (ماذا لو ٠٠٠٠) لتوقع ما يمكن أن يحدث
- التوعية: يجب وضع الأيدي على المقابض الملونة خصيصاً لهذا الغرض.
- تذكر: إن فقدت يدك فلا يمكنك استبدالهما×.

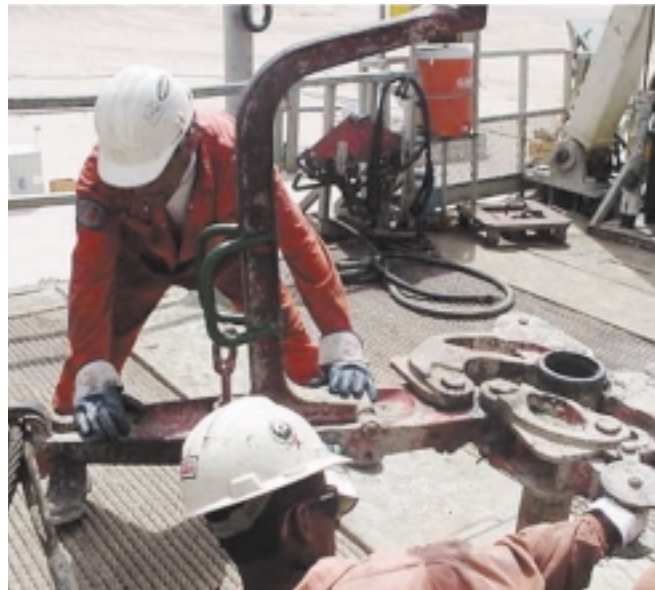
عند سحب معدات وعدة التسجيل من داخل البئر كان عمود الأنابيب في المنزلق. بعد فك التوصيل، وأثناء إزالة ملقاط القطع، كان عامل الأرضية يقف خلف الملقاط وواضعاً يديه الاثنتان فوق مركز التقاء ذراعي الملقاط. قام العامل الآخر الممسك بالملقاط الاحتياطي بفك ملاقط القطع ونتج عن هذا انسحاق إصبع في اليد اليسرى للعامل والذي كان محشوراً بين فكي الملقاط ومركز التقاء الذراعين.

خطأ: الأيدي على ذراع الملقاط

- عدم اتباع القواعد والإجراءات
- توجد على الملقاط علامات بالألوان تشرح المكان الصحيح لوضع الأيدي
- عدم الوعي بالسلامة، وعدم الانتباه والاهتمام
