Incident Prevention Through Learning from Incidents

يوليو – سبتمبر 2011
July-September, 2011

قسم الصحة والسلامة والبيئة
Health, Safety & Environment
Division

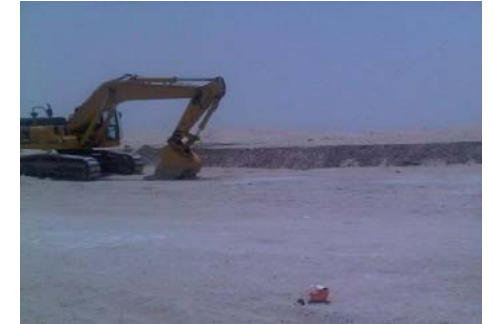
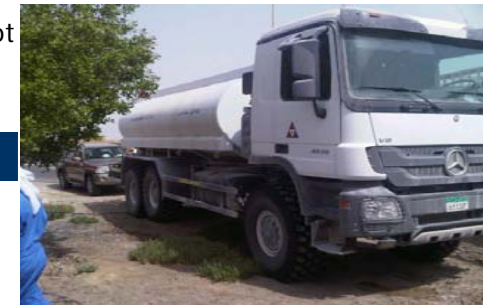
Flagman Struck by Wheeldozer

| Area | Incident Description | Root Causes |
|---|--|---|
| E & P 02-08- 11 | <p>كان العمل جاريا من أجل ترميم إحدى الحواف في يوم صيفي شديد الحرارة ولم تكن هناك مظلات في الموقع. كان أعضاء الطاقم يرتاحون في ظلال المركبات الثقيلة بينما يرتاح بعضهم داخل كابينات المركبات المكيفة لتلك الشاحنات. ذهب أحد العمال ليرتاح في ظل مركبة صهريج ماء كان محركها في وضع تشغيل ولم يكن السائق داخل المركبة. بعد مضي بعض الوقت حضر سائق المركبة وحرك المركبة للأمام متسببا في دهس العامل الذي تعرض لإصابات أدت لوفاته.</p> <p>Civil work to re-instate a berm was ongoing on a hot day and there were no shades/ umbrellas on site. The crew members were resting in the shade of heavy vehicles and some were inside the air conditioned cabins of these vehicles. One labourer went to rest in the shade at the front of a water tanker with its engine running idle and after some time the tanker driver moved forward, he run over the worker causing fatal injuries.</p> | <ul style="list-style-type: none"> • الأداء غير السليم للحماية (لم يتم نصب المظلات توفيراً للوقت والجهد في نصبها ومن ثم إزالتها) • قصور في القيادة (أصدرت سلطة التفويض إذن العمل دون التأكد من وجود أماكن ظليلة ثم باشر المقاول أعماله دون نصب المظلات. لم يقم المقاول بإيقاف المركبات التي تكون في وضع التشغيل بدون وجود سائقها مما أدى لاستخدام ظلها للاستراحة. • قصور المراجعة/ المعاينة/ الرقابة (لم يتم القيام بالمعاينة الفعالة لموقع العمل لضمان المباشرة الآمنة للعمل من قبل كافة المستويات الإدارية. • عدم كفاية تنفيذ الإجراءات الإدارية: (لم تقم السلطة المصدرة للتفويض بزيارة الموقع ولم يقم المشرف على أداء العمل بعقد جلسة تنفيذ العمل ولم يكن المشرف على تنفيذ العمل عضواً في فريق تقييم مخاطر المهمة • Improper Performance to Save (Shade umbrellas were not erected to save time and efforts – i.e. installing and removing of shades) • Inadequate Leadership (Issuing Authority (IA) issued the permit without ensuring availability of shaded areas; Job Performer (JP) continued the work without erecting shades; JP did not stop vehicles with engine running idle on site which lead the use of idle vehicles as shelter) • Inadequate Audit/ Inspection/ Monitoring (There were no effective site inspections conducted to ensure safe work activities on the day of the incident by all levels of management) • Inadequate Implementation of Procedure (Issuing Authority (IA) did not visit the site, JP did not conduct Tool Box Talk (TBT), JP was not member of Task Risk Assessment Team) |

| Area | Incident Description | Root Causes |
|---|--|---|
| | | <p>Lesson Learned</p> <ol style="list-style-type: none"> 1- تأكد من وجود أماكن ظليلة في مناطق العمل الخارجية 2- قم بضبط أهداف الأداء خلال أشهر الصيف وبصفة خاصة الأشهر التي تتضمن شهر رمضان 3- تكليف أحد المتخصصين في الصحة والسلامة والبيئة وبصفة خاصة في تقييم المخاطر (مثلاً يتعين عليه أن يكون حاضراً عند توقع أية آثار لمخاطر شديدة) 4- الالتزام بقواعد حماية الحياة الخاصة بشركة أدكو. <ol style="list-style-type: none"> 1. Ensure availability of shades at outdoor work areas. 2. Adjust performance targets for summer months especially when coinciding with Ramadan. 3. Assign project HSE professional based on risks, as identified in TRA (e.g. must be present when potential unmitigated risk is high) 4. Comply with ADCO Life Protection Rules |

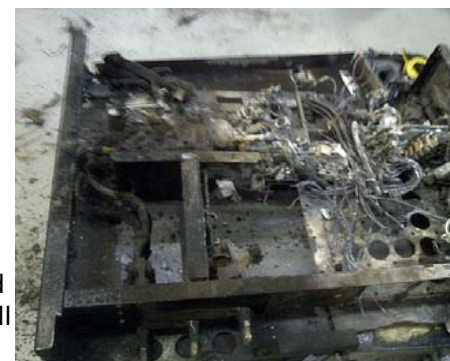
| Area | Incident Description | Root Causes |
|---|---|--|
| NEB | <p>توجد في محطة المعالجة المركزية في الرميثة 4 ضاغطات هواء كل واحدة منها مزودة بمروحة تبريد لتدوير الهواء المحيط وتبريد الضاغطات. يتم تشغيل ضاغطتين لتزويد أجهزة محطة المعالجة المركزية باحتياجاتها من الهواء، بينما تعمل الثالثة للمحافظة على مستوى الضغط الآمن وتكون الرابعة في وضع التشغيل اليدوي كاحتياطي. ونتيجة لحدوث تماس في مروحة تبريد الضاغط رقم 2، اشتعل حريق وامتد إلى كامل العمود مما أدى لاحتراق عمود مجموعة المفاتيح الكهربائية 415 فولت، وتم إغلاق طارئ للمحطة على المستوى 1 (ESD-1) بسبب انخفاض الضغط. قام مراقب الكهرباء ومراقب السلامة بدخول المحطة الفرعية باستخدام أجهزة التنفس وتم فحص وتحديد موقع الحريق وعزل خطوط الكهرباء. وقاما باستخدام مطفاة حريق ثاني أكسيد الكربون لإطفاء الحريق. النتيجة: تلف أنظمة تغذية مراوح التبريد وعمود التغذية.</p> <p>Rumaitha CPP has 4 instrument air compressors. Each compressor is equipped with cooling fan to circulate the surrounding air and cool the compressors. Two compressors are operated to feed CPP instrument air requirement, the third works as a JOCKY to sustain the safe pressure, the fourth is kept in Manual standby mode. Due to a loose contact in Instrument Air Compressor # 2 cooler fan feeder, fire started and extended to the entire column causing burning of 415 volts switchgear column, and plant shut down on Emergency Shut Down Level 1 (ESD-1) due to low instrument air header pressure. An Electrical Foreman and a Safety Foreman entered the sub-station using BA Sets, inspected and identified fire location and then power lines were isolated. They used CO2 fire extinguisher to extinguish the fire. Outcome: Damage of instrument Air compressors Cooling fans' feeders [withdrawers] and the feeding column [riser].</p> | <ul style="list-style-type: none"> • قصور في تنفيذ الصيانة (أضرار تشغيل المحرك) لم يتم تنفيذ عملية الفحص وإعادة التثبيت (وفقا لإجراءات صيانة أضرار تشغيل المحرك) • قصور في الإشراف (لم تتم المحافظة على تحديث السجلات بفعالية) • Inadequate implementation of Maintenance (Motor Starters) Proper implementation of inspection and retightening (as per the maintenance of starter panel procedures) was not done. • Inadequate Supervision: Update of logs and maintenance records were not effectively maintained. • Inadequate assessment of needs and risks (No sensing acoustic tools or thermograph cameras used to detect the loose contact in early stage; Feeding all compressors from same emergency bus-bar) |

Thermal image of a loose terminal contact.

| Area | Incident Description | Root Causes |
|---|---|--|
| 04-08-2011 | | <p>Lesson Learned</p> <ol style="list-style-type: none"> 1. تحديث التقنيات المستخدمة حالياً لاكتشاف الأعطال وإدخال أجهزة المراقبة الحديثة (مثل كاميرات الرصد الصوتي والحراري) لكشف التماس الكهربائي) 2. القيام بعمليات الفحص وإعادة التثبيت وفقاً لإجراءات صيانة لوحات التشغيل 3. أهمية التغذية الموثوقة للأجهزة الحساسة مثل ضاغطات الهواء. <ol style="list-style-type: none"> 1. Modernize the current trouble shooting techniques and integrate advance condition monitoring tools [Such as acoustic noise and thermograph cameras used to detect the loose electrical contacts]. 2. Carry inspection and re-tightening as per the maintenance of starter panel procedures 3. Reliable feeding of critical equipment such as instrument air compressors is important. |

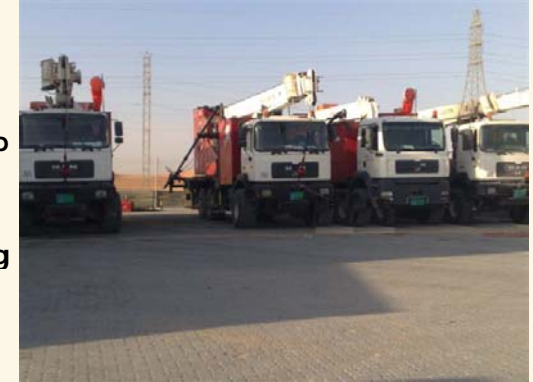
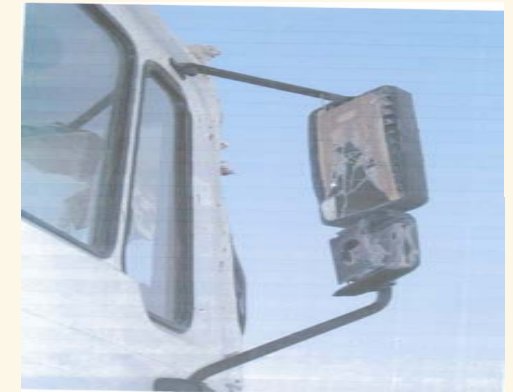
| Area | Incident Description | Root Causes |
|---|---|--|
| SE | <p>بعد الانتهاء من إجراء تجربة في Sb-403 قام الطاقم العامل على شاحنة الكيبل بإنزال المنصة والعودة إلى معسكرهم. كان الطريق ضيقاً بالنسبة للمركبة والرؤية غير واضحة بسبب عاصفة رملية. خرجت الإطارات اليمنى عن الطريق وعلقت المركبة في الرمال. أوقف السائق المركبة التي بدأت في الانحدار إلى أن تدهورت واستقرت على جانبها الأيمن.</p> <p>النتيجة: لحقت بالشاحنة أضرار طفيفة.</p> | <ul style="list-style-type: none"> • القصور في تحديد موقع العمل/مخاطر العمل (لم يتم تقدير مخاطر استخدام طريق ضيق لشاحنة كبيرة) • قصور عمليات التدقيق والفحص والمراقبة (لم يقدر المشرف ملائمة الطريق لشاحنته) <p>Inadequate Identification of Worksite/Job Hazards (Hazards of using a narrow track for wider wire line truck were not assessed)</p> <p>Inadequate Audit/ Inspection/ Monitoring (Supervisors did not assess the fitness of the access track for his equipment)</p> |
| Asab | <p>After completion of wire line Dummy Run Job at Sb-403, the crew rigged down and were returning back to their base camp. The access track was narrow and there was low visibility due to a sand storm. The right side wheels came off the track and the vehicle got stuck. The driver stopped the vehicle and the vehicle started to tilt until it rolled over to its right side.</p> <p>Outcome: Minor damage to wire line truck.</p> | <p>Lesson Learned</p> <ol style="list-style-type: none"> 1. عدم القيادة أثناء انخفاض الرؤية، وبصفة خاصة على الطرقات غير الممهدة 2. يجب على المشرفين فحص الطرق المؤدية إلى الموقع قبل تحريك المركبات والآليات الثقيلة <p>1. Do not drive during low visibility, especially off road</p> <p>2. Access tracks should be inspected by supervisors prior to mobilization of heavy vehicle and equipment.</p> |

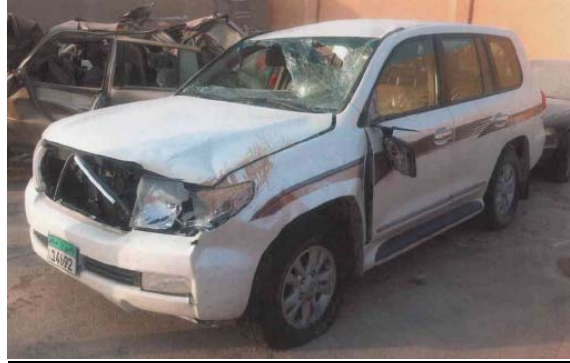
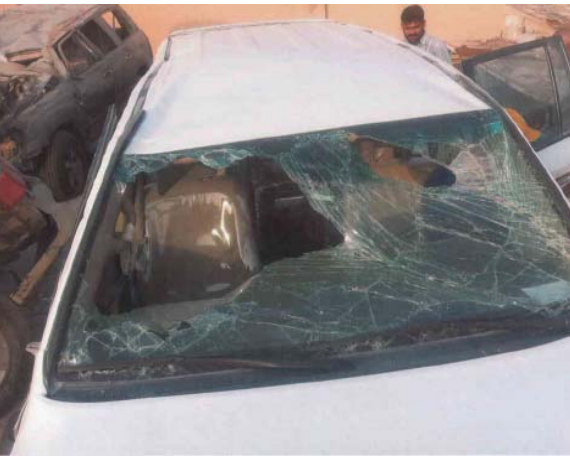
Vehicle Rollover

| Area | Incident Description | Root Causes | | | |
|--|---|--|---|--|--|
| SE | <p>كانت المركبة في طريقها من عصب إلى شاه لاصطحاب العمال الذين يعملون في أعمال التجديد الجارية في عيادة شاه. لم يحصل السائق على التدريب المقرر في مستند القيادة الآمنة الخاص بالشركة وكان يستخدم مفتاحاً أزرقاً يعود لسائق آخر، كما أن المركبة لم تكن مجهزة بقضبان الحماية أثناء حوادث التدهور. كانت هذه أول رحلة يقوم بها السائق إلى حقل شاه وكان يقود مركبته بسرعة عالية (120 كلم في الساعة). فقد السائق السيطرة فأنحرفت المركبة وتدهورت. استقرت المركبة على إطاراتها وضربت الحاجز التراي الواقي لخط أنابيب النفط. أصيب السائق وتم نقله إلى مستشفى مدينة زايد بسيارة إسعاف، وقد غادر المستشفى في وقت لاحق.</p> <p>النتيجة: لحقت أضرار بالمركبة وأصيب السائق بإصابات طفيفة (كدمات)</p> | <ul style="list-style-type: none">• قصور القيادة (تكليف سائق غير مدرب لنقل العمال)• عدم توفير التدريب (لم يحصل السائق على التدريب المقرر في مستند أدكو للقيادة الآمنة)• قصور التواصل (لم يتم إيصال متطلبات أدكو الخاصة بالسلامة على الطريق بصورة فعالة إلى المقاول)• Inadequate Leadership (an untrained driver was knowingly assigned to transfer workers)• No Training Provided (The driver was not provided ADSD training)• Inadequate Communication (ADCO road safety requirement were not effectively communicated with contractor) |

| | |
| Shah | <p>A vehicle was traveling from Asab to Shah, to collect workers, engaged in a refurbishment work at Shah Clinic. The driver did not receive ADSD (ADCO Safe Driving Document) training, was using blue key of another driver and the vehicle was not fitted with rollover protection bars. It was his first trip to Shah and he was driving at high speed (120 km/Hr) and he lost control and the vehicle veered off and rolled over. The vehicle came to rest on its wheels and hit the oil line Gatch bund. The driver sustained injuries and he was transported to Madinat Zayed hospital in an ambulance and was later discharged from the hospital</p> <p>Outcome: The vehicle was damaged and the driver sustained minor injuries (bruises)</p> | <table><tr><th>Lesson Learned</th></tr><tr><td><ol style="list-style-type: none">1. عدم تكليف السائقين الذين لم يحصلوا على التدريب المقرر في مستند أدكو للقيادة الآمنة بقيادة مركبات في أعمال أدكو2. عدم مشاركة مفاتيح الأزرق مع السائقين الآخرين3. تعديل السرعة دائماً حسب حالة الطريق والتقيد بحدود السرعة المعلنة<ol style="list-style-type: none">1. Do not assign drivers without ADSD to drive on ADCO business2. Do not share your blue key with other drivers3. Always adjust speed limit according to road conditions and follow posted speed limits.</td></tr></table> | Lesson Learned | <ol style="list-style-type: none">1. عدم تكليف السائقين الذين لم يحصلوا على التدريب المقرر في مستند أدكو للقيادة الآمنة بقيادة مركبات في أعمال أدكو2. عدم مشاركة مفاتيح الأزرق مع السائقين الآخرين3. تعديل السرعة دائماً حسب حالة الطريق والتقيد بحدود السرعة المعلنة <ol style="list-style-type: none">1. Do not assign drivers without ADSD to drive on ADCO business2. Do not share your blue key with other drivers3. Always adjust speed limit according to road conditions and follow posted speed limits. |

|
| Lesson Learned | | | | | |
| <ol style="list-style-type: none">1. عدم تكليف السائقين الذين لم يحصلوا على التدريب المقرر في مستند أدكو للقيادة الآمنة بقيادة مركبات في أعمال أدكو2. عدم مشاركة مفاتيح الأزرق مع السائقين الآخرين3. تعديل السرعة دائماً حسب حالة الطريق والتقيد بحدود السرعة المعلنة <ol style="list-style-type: none">1. Do not assign drivers without ADSD to drive on ADCO business2. Do not share your blue key with other drivers3. Always adjust speed limit according to road conditions and follow posted speed limits. | | | | | |
