## صمامات تخفيف الضغط في وحدات الضخ

### الحادثة :

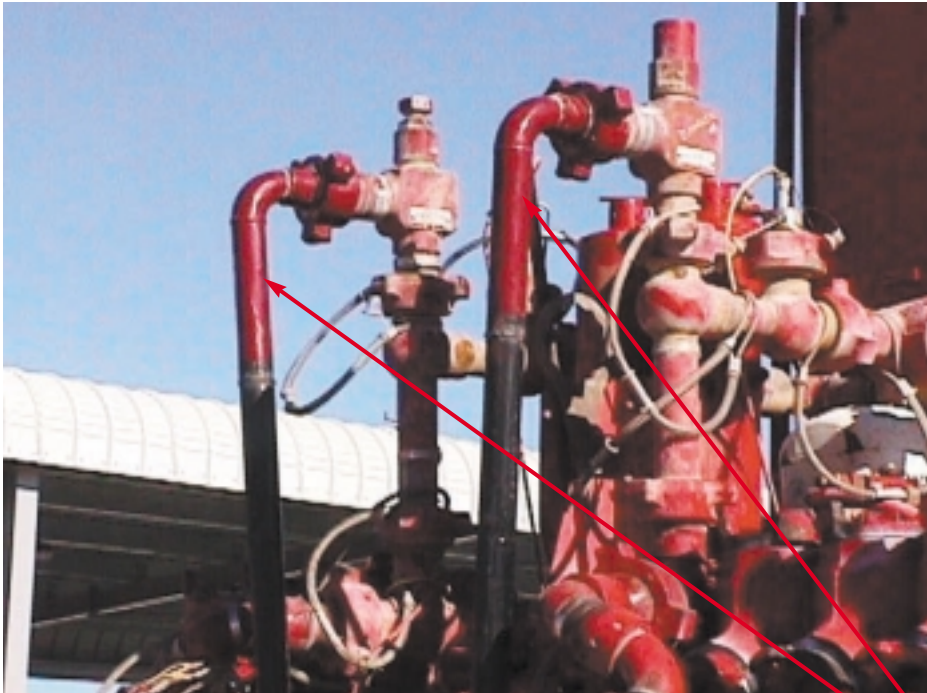
ظروف غير مأمونة - صمام تفريغ الضغط من نوع أتش تي - ٤٠٠ يفرغ ما بداخله باتجاه لوحه التحكم في جهاز الحفر.

- تركيب خاطئ لصمام تفريغ الضغط
- عدم فحص صمام تفريغ الضغط أو إدراجه على قائمة العناصر التي يجب فحصها والتأكد منها قبل البدء بتنفيذ العمل

- ١ تركيب جزء يؤدي إلى تحويل الدفق الخارج من صمام تفريغ الضغط صوب الأرض ووضعه تحت مستوى المضخة (كما يظهر في الصورة).
- ٢ تنقيح قائمة الفحص الذي يتعين القيام به قبل تنفيذ العمل لإدراج أجزاء لتفريغ الدفق الخارج من صمامات تفريغ الضغط.
- ٣ استخدام بطاقة الملاحظات مثل (بطاقة ستوب) للإبلاغ عن أية ظروف غير مأمونة
