## التوعية بالسلامة على أرضية جهاز الحفر

### الحدث:

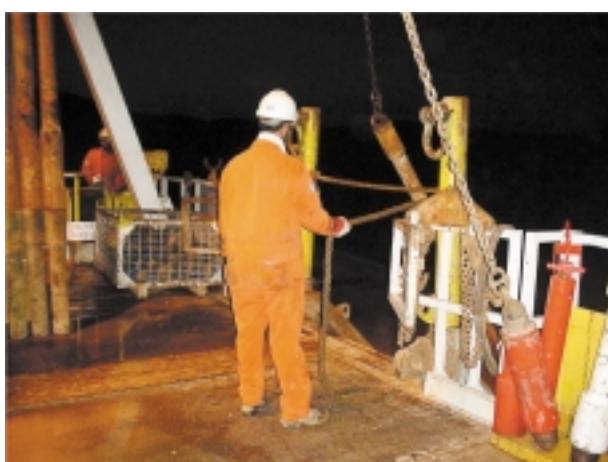
صح: بعيداً عنه

- الاتصالات: تحدث مع الزملاء في العمل. اعقد اجتماعات تنويرية مفيدة قبل العمل.
- العناء والانتباه: لا ترفع أية حمولة قبل أن تتأكد من سلامتها.
- التوعية: لا تقف عند الباب على شكل (V) أثناء عملية الرفع.

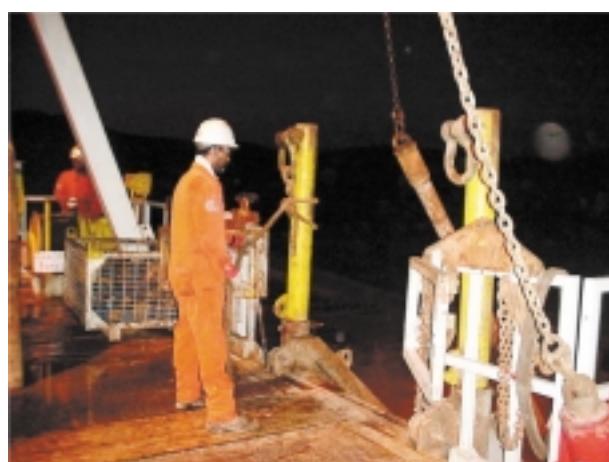
كان عامل الأرضية واقفاً عند الباب على شكل (V) أمام طرف أنبوب الحفر وكان قد التقط لتوه الحبل المتدلي. وعندما قام عامل الونش برفع الحبل، انزلقت المنصة المزدوجة القطب إلى الأمام وضررت عامل الأرضية عند أعلى الفخذ. حصل على علاج نتيجة حادث طفيف وعاد إلى عمله.

- قام عامل الونش برفع أنبوب الحفر بدون عناء أو انتباه.
- عامل الأرضية كان واقفاً أمام المنصة.
- كان الرجلان صائمين بمناسبة شهر رمضان المبارك ويمكن أنهما كانوا يستعجلان العمل ليأخذنا قسطاً من الراحة قبل التوصيلة التالية.

خطأ: أمام أنبوب الحفر
