## ملاقط جهاز الحفر. إصابة إصبع

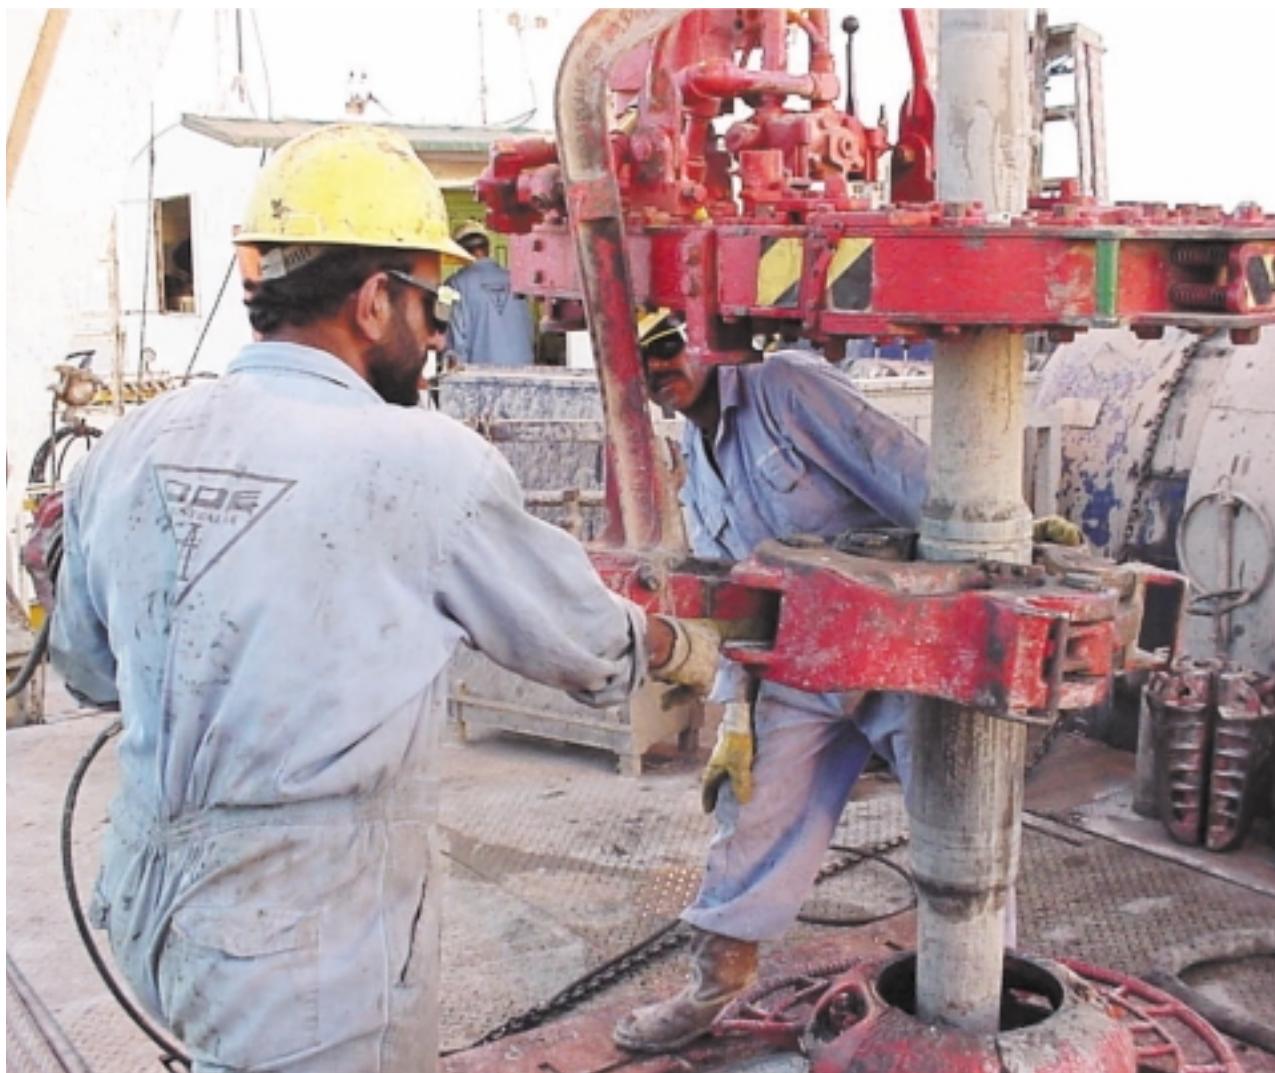
- أثناء تركيب أنبوب تغليف بقطر 7 بوصات باستخدام ملاقط كهربائية كان على العمال فك وترجع توصيلة في الأنبوب. كان العمال يستخدمون ملاقط البرج اليدوية للتحكم بالأنبوب ومنع الوصلة من الدوران.
- عند إزالة الملاقط اليدوية إنحبس إصبع العامل داخل مفصل الملاقط (نقطة الضغط). انكسر إصبع العامل.

العامل خالف الإجراءات.

عند استخدام الملاقط يجب أن تكون اليدان على المقبض، وليس في أي مكان آخر
