سقوط منصة بقطر ٥ بوصات مزدوجة القطب

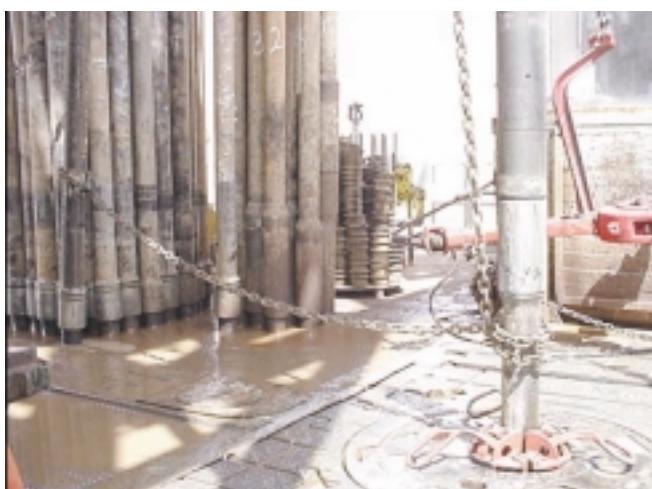
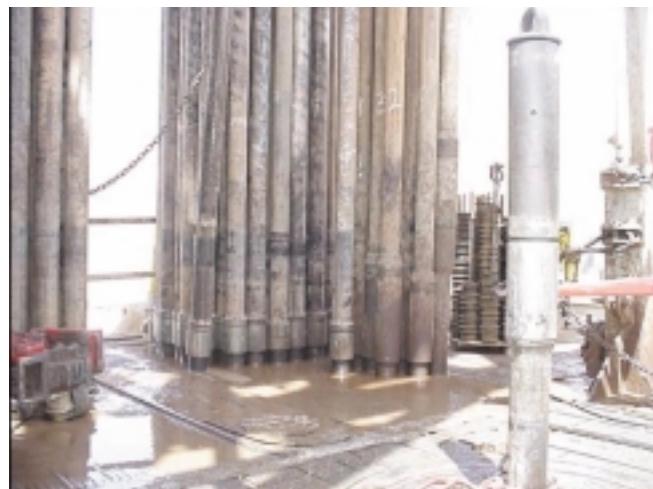
أُسقط عامل المرفأ منصة بقطر ٥ بوصات مزدوجة القطب عبر الصارية. استخدم فريق عمل الأرضية مرفاع هوائي لسحب المنصة إلى اللوحة المتعددة الاستخدامات. كان قبل الرفع الهوائي مشدود لأكثر مما هو لازم، تم رفع المنصة وسحبها عبر الفتحة على شكل (V) حيث سقطت وأدت إلى إحداث حفرة في الممشى. لم تقع إصابات، وتضررت المعدات بشكل طفيف.

استرجاع منصة أنبوب الحفر الواقعة من المصاعد.

- الاجتماعات التنويرية قبل العمل ضرورية ومفيدة دائماً.
- يجب تثبيت المنصة بشكل صحيح قبل المباشرة برفعها بواسطة المرفاع الهوائي.
- ضمان عدم وجود أي عامل أو موظف في المناطق الدوارة والممرات.
